Een nieuwe zonnehoed voor de Zeezwaluw

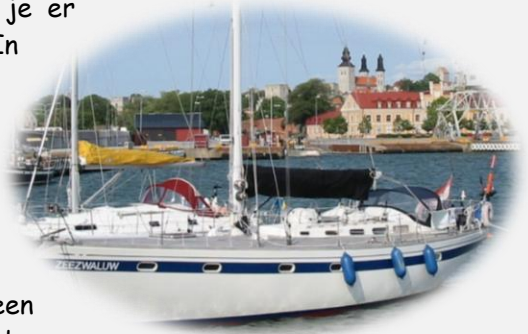
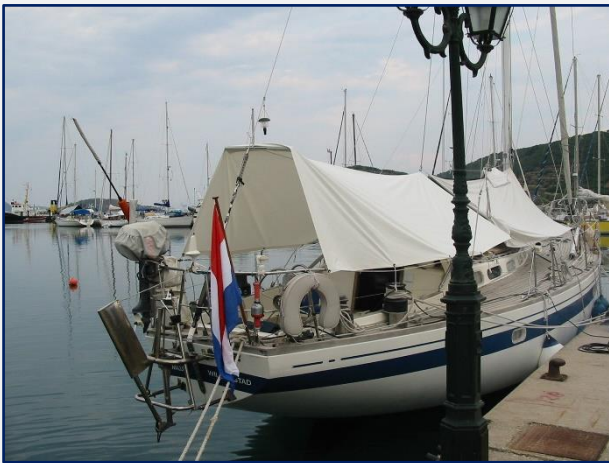
Versie kuintent met daarvoor nog een canvas stuk

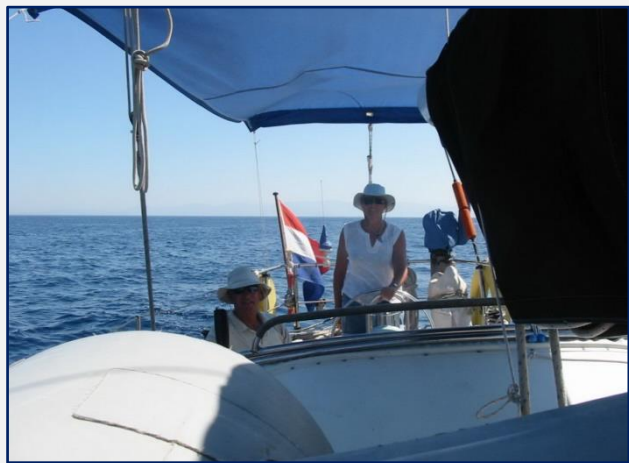
De "vrij" op stangen hangende bimini

Ook een vrij opgehangen bimini voor onderweg, werd geen succes. Bij 3bft moesten we het weghalen omdat het alle kanten opwaaide. Tot 2014 bleef het daarom bij de kuintent tijdens ankeren of in marinas. Onderweg werden we in de zomermaanden geroosterd maar hadden wel een lekker kleurtje.

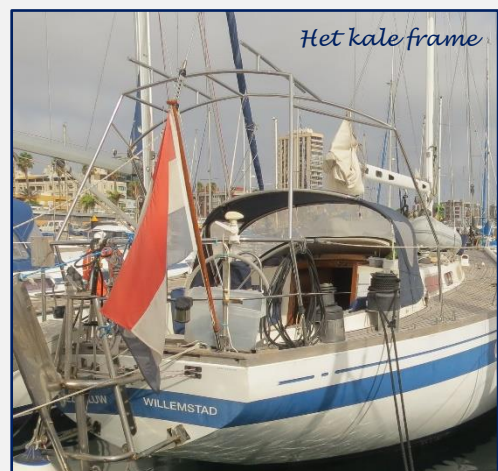
Het heeft jaren geduurd voor het uiteindelijke ontwerp alle bovenstaande aspecten had. In LP zat een bedrijf dat het RVS-frame kon maken aan de hand van de door Riens gemaakte tekeningen. In het bedrijf werd het hele frame al gereed gemaakt. Aanboord hoefden alleen nog de 4 dragende buizen op de stabiele punten van de hekstoel worden gelast.

Het kale frame

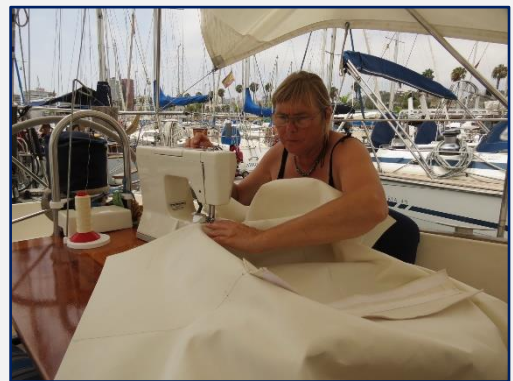
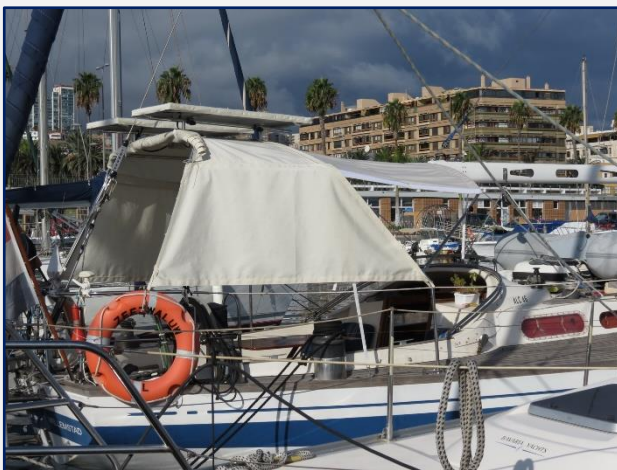
Centrale deel met grote bimini en opgerold achter paneel, maar nog zonder gaas

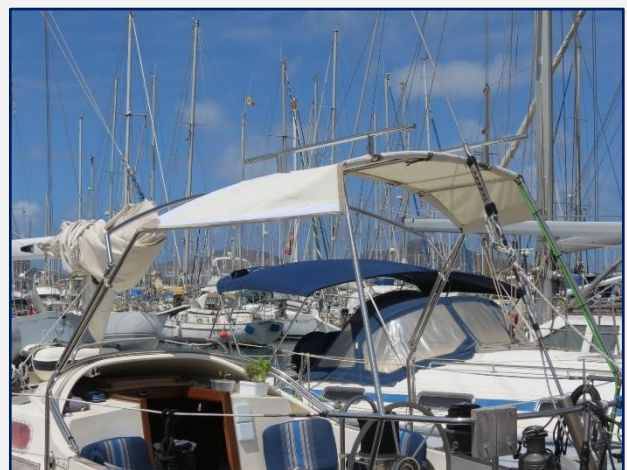
Ineke moest de stof voor alle onderdelen afmeten in de kajuit en dat was een dingetje, maar het lukte. De kuip onder het oude tentje werd het Zeezwaluw naaiatelier. De diverse hindernissen begonnen al bij de start van het moeilijke middendeel. De voor-, zij- en achterkant daarvan moesten om het buizenframe worden gespannen, maar ze moesten ook dragend zijn voor alle aan te hangen delen. Dat was wat lastig voor Ineke als novice-biminimaker. De stof rekte en het klittenband zat elke keer weer anders.

Alleen het centrale middenpaneel met klittenband

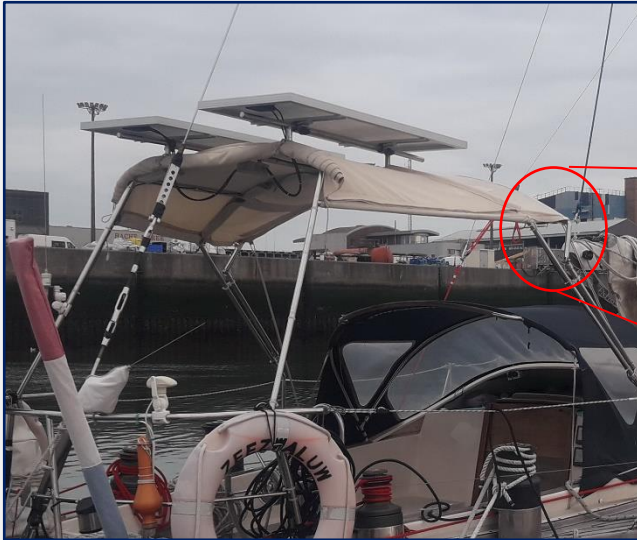
Om te laten zien hoe de "kleine bimini" er onder het zeilen uitziet met dezelfde RVS-buizen, is gevisualiseerd in de onderstaande foto. De uitvergroting is van het knikpunt in de voorste buis die naar achteren klappt, tegen de 2^{de} buis aan. Dit knikpunt is recht bij de grote bimini-uitvoering.

De kleine bimini uitvoering als we zeilen

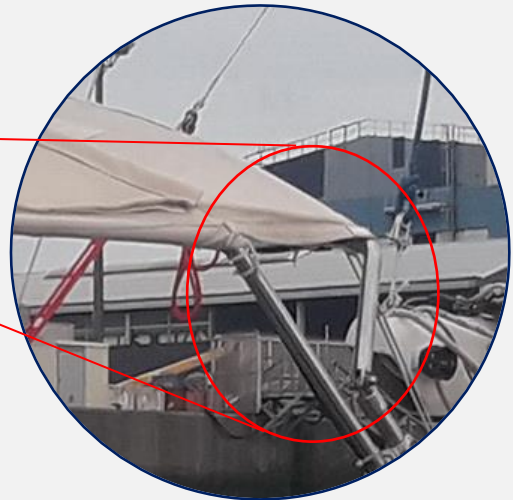
Het knikpunt uitvergroot

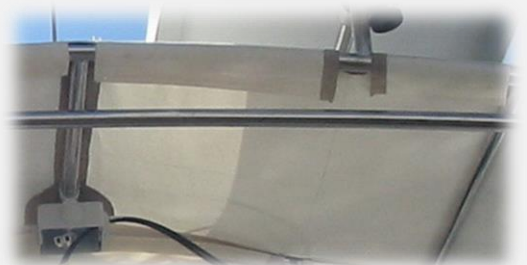
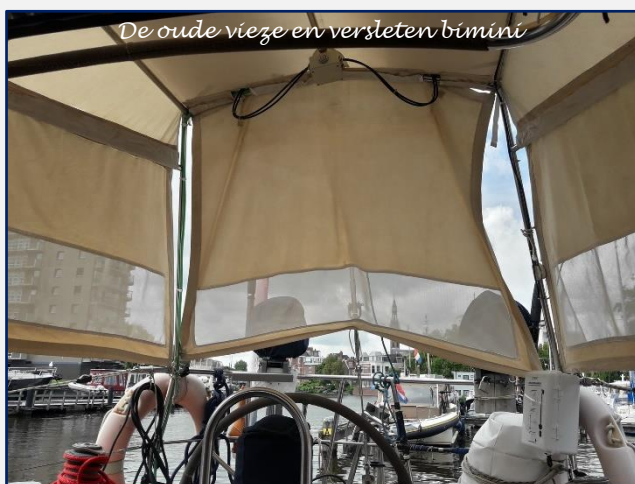
- Het 5 cm brede klittenband bleek na 1 jaar niet meer te "plakken" en waaide los als er een stevig windje stond.
- Overgegaan op ritsen van de zeilmaker uit Las Palmas. Echter, die gaven na 2 jaar in de Carieb ook de geest (het katoen waarop de tandjes zitten is vergaan). In de USA hebben we YKK-ritsen besteld en eraan gezet.
- Nu met echt Uv-bestendig garen, omdat het garen uit LP ook niet bestand bleek tegen de Caribische zon. De YKK-ritsen en garen zijn nog steeds in uitstekende staat.
- Het onbewerkte dunne leer als afwerking leek mooi, maar was niet geschikt voor deze job.

Eind 2022, in november bleek deze bloedig zelf ontworpen en gemaakte bimini helemaal gaar en echt niet meer om aan te zien. In november had zelfs de beige kleur plaatsgemaakt voor een groene was zoals dat op zoetwater en in NL gebeurt met "oude lappen" in regenachtige en koude omstandigheden.

De keus voor een nieuwe was makkelijk, we wilden het laten maken door een professional. We kennen de tips en trucs en de huidige materialen onvoldoende om er een mooi en stevig geheel van te kunnen maken.

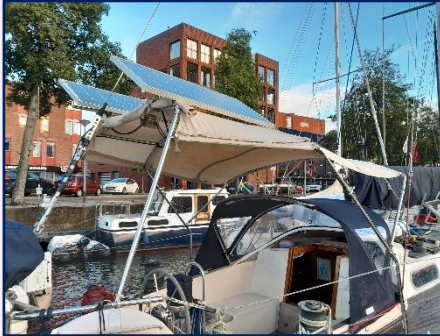
De oude bimini op de allerlaatste dag

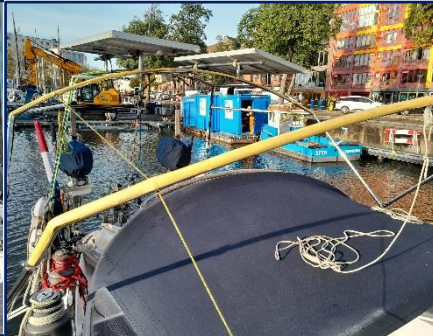
Hij gaat direct aan de slag met het inmeet- en mallen proces. We hebben onze ogen uitgekeken hoe het gedaan werd (niet zoals Ineke 10 jaar geleden deed). Eerst werd het kale buizenframe met gele tape beplakt en daarop weer dubbelzijdig plakband.

Lijntjes gespannen en tape geplaatst

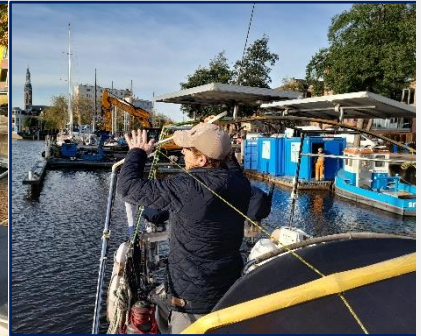
even nog de lijntjes exact uitlijnen

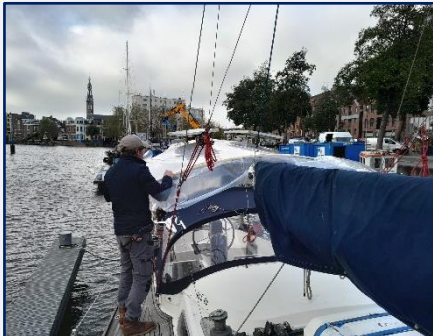
Het plastic wordt daarna strak getrokken op het frame met die tape en overal op het plastic komen aantekeningen waar uitsparingen etc. moeten komen. Ernst vertelt dat het plastic dezelfde "rekgraad" heeft als het materiaal waar de bimini van wordt gemaakt. Als de plastic mal in zijn geheel wordt verwijderd van het frame, "schiet" het weer in elkaar maar deze "mal" is dan perfect als patroon.

Ernst maakt de mal voor de grote bimini

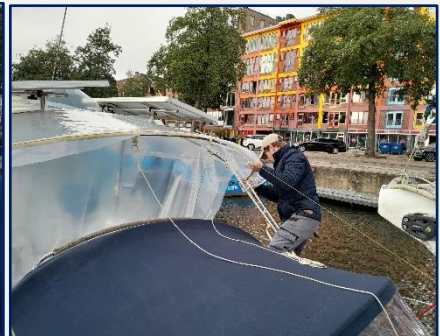
De mal voor de kleine bimini in wording

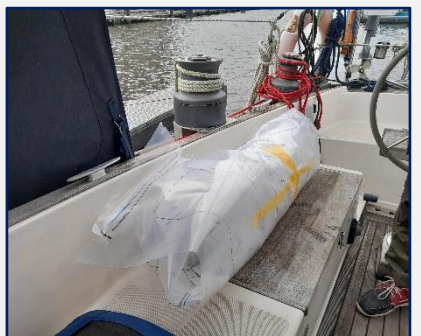
Alle plastic maldelen opgerold tot handzaam pakket

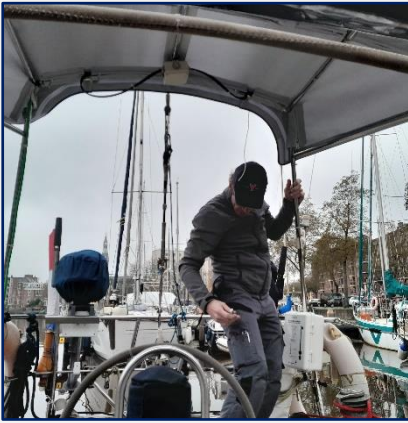
Op 4 punten moest nog een drukknop in het frame gemaakt worden voor de juiste spanning en aan de kleine bimini een "kousje" (oogje). Op die manier kan er met een kort lijntje extra spanning gezet worden om de buiging in de buis beter te volgen.

De drukknopen worden geplaatst

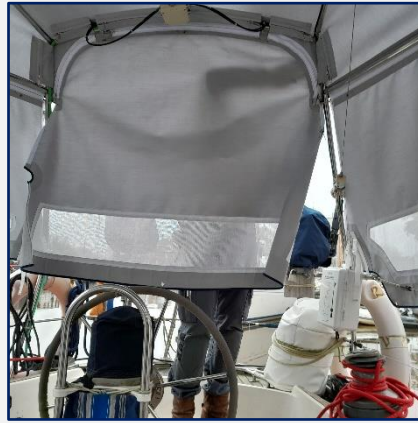
Het achter paneel inritsen

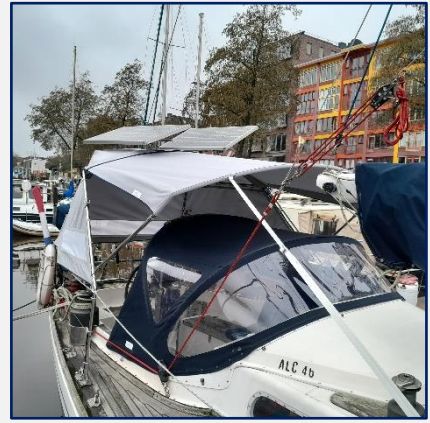
Alle panelen met grote bimini

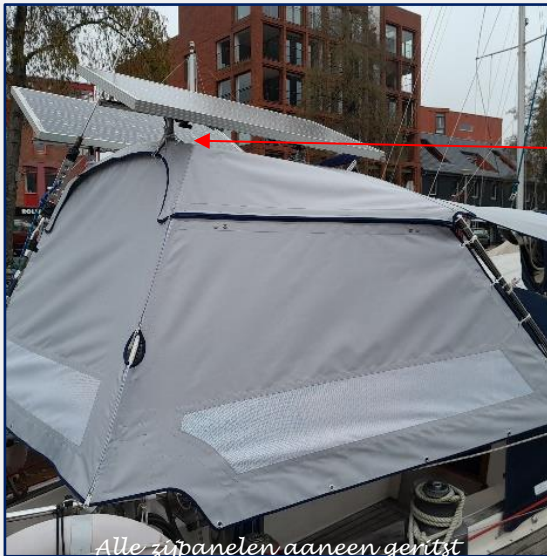
Alle zijpanelen aaneen genitst

Bij de nieuwe bimini kunnen alle zijpanelen met ritsen verbonden worden en de ritsen zijn bedekt met stof en dus geen blootstelling aan de elementen. Rondom de opstaande buizen (boven de bimini en onder de zonnepanelen) zit een hoesje wat strak aangetrokken moet worden zodat er geen lekkage optreedt tijdens een regenbui.

De zijpanelen hebben aan de voor- en onderkant ogen om op een slimme wijze spanning op het paneel te zetten. Dat moeten we zelf nog even beter uitvinden als de stof wat soepeler wordt. (op de foto's rimpelt het nog).
